安徽省阜阳市颍州府城隍庙——东西厢房修复工程

设计方案

2021 年 10 月

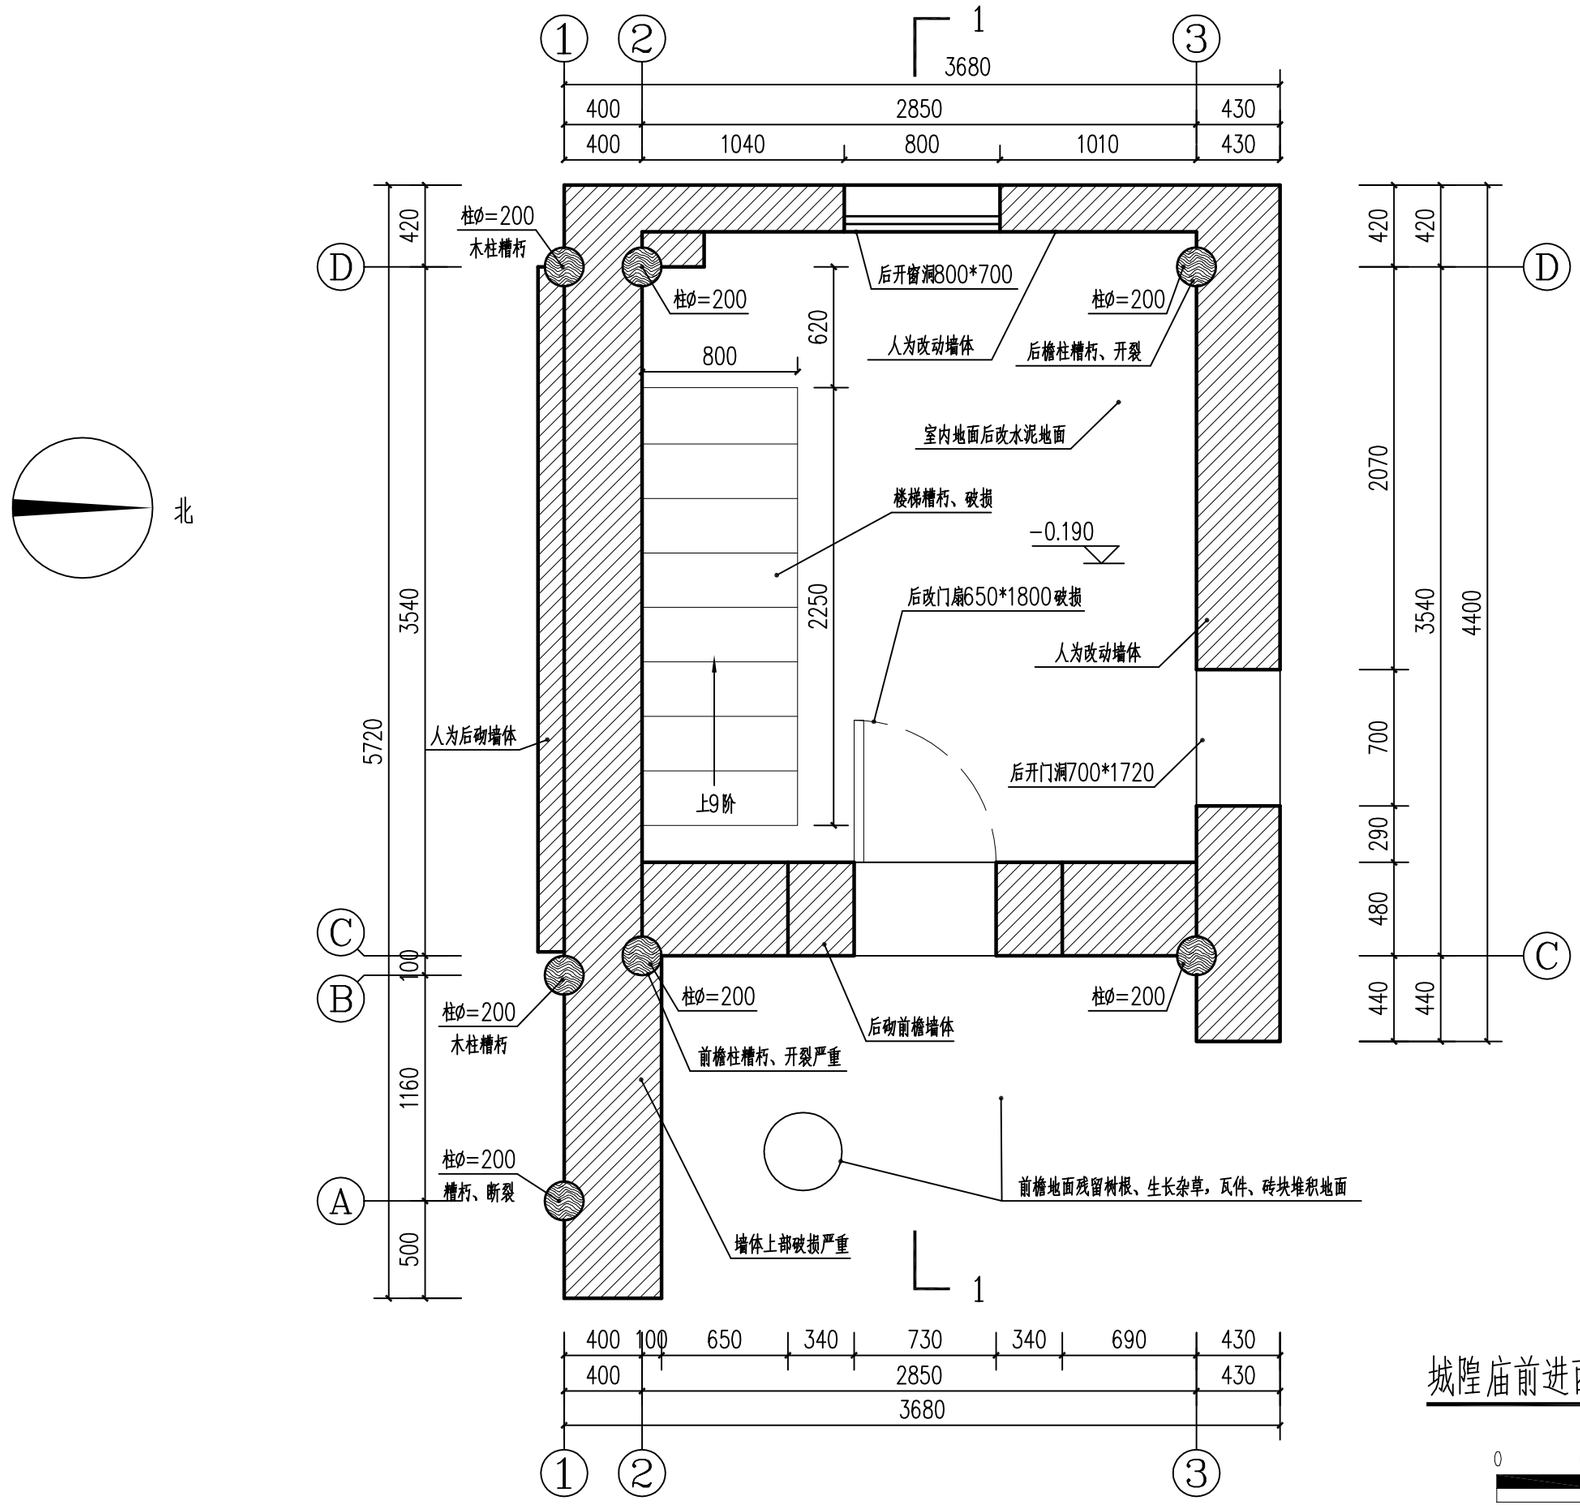
城隍庙前进西厢房阁楼一层平面图 1:30

前进西厢房阁楼屋面残损严重，瓦件破损、缺失，屋面漏雨，泥土渗漏至望板，椽望朽烂、缺失；屋脊破损、缺失近半；后檐檩糟朽变形，后檐人为增加木条充当屋椽；后金檩糟朽、底部劈裂，后加两根檩条支撑屋面。后人砌筑前檐墙，后改门洞，现存的门扇为门洞改造以后人为改为现代板门，南侧墙体破损，木构件外露，外墙后人为砂浆抹面，后檐墙与北侧山墙后开门洞、窗洞，两侧山墙博风砖破损、缺失；前檐地面残留树根、生长杂草，瓦件、砖块堆积地面；室内后改水泥地面。

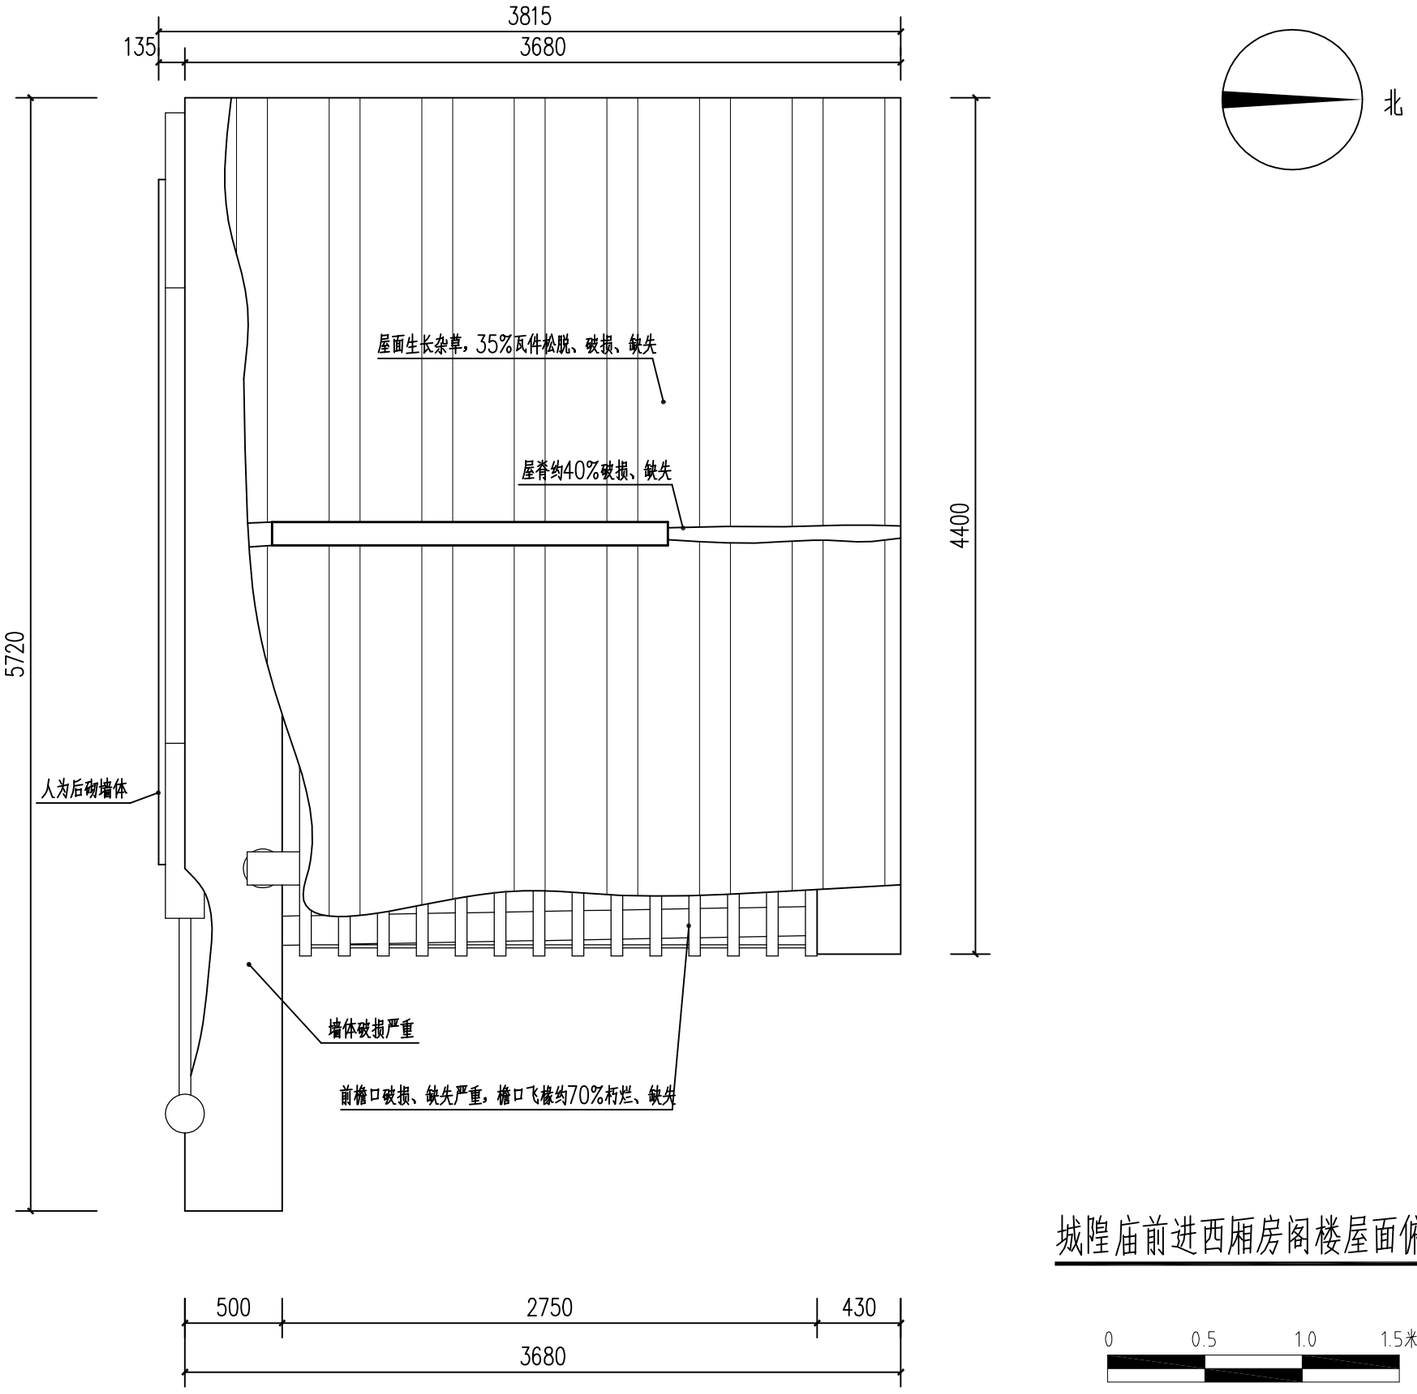
城隍庙前进西厢房阁楼屋面俯视图 1:30

经现场勘查，前进西厢房阁楼墙体有改动，且后开门洞、窗洞，外墙面改为砂浆抹面，南侧墙体上部破损严重，导致木构件外露；后砌前檐墙；屋脊缺失近半，屋面破损严重，使得雨水渗透，导致部分屋椽、檩条、木柱糟

（1） 拆除前进西厢房阁楼的原屋面木基层，进行整理分类，挑拣可以继续使用的屋椽，糟朽、不能使用的以杉木料新制 60mm*40mm 屋椽按 220mm 间距铺设，新制更换 60mm*40mm 飞椽按 220mm 间距铺设；屋面望板破损、朽烂的，以 20mm 厚杉木板新制添配；木基层刷两遍生桐油防腐，表面做油饰。

（2）因前进西厢房阁楼的所有屋面瓦、墙顶盖瓦及屋脊均有破损缺失情况，所以修复施工时需将所有屋面瓦件下卸后添瓦重砌、重摊、重盖；对于恢复的房屋，将添配相同材质、形制的构件，恢复屋面。

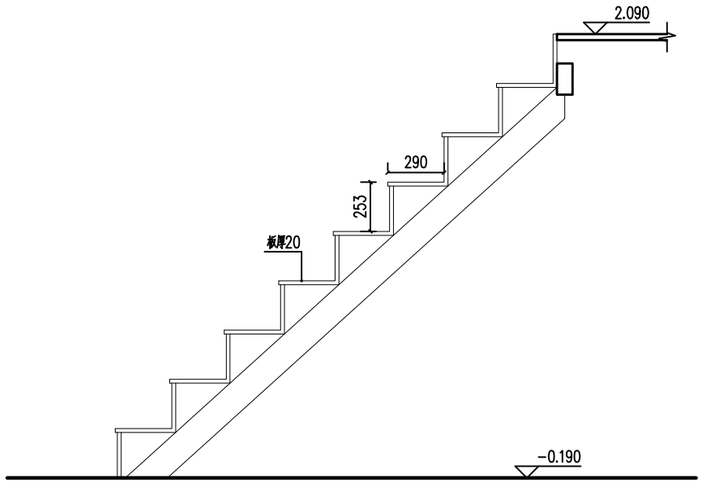
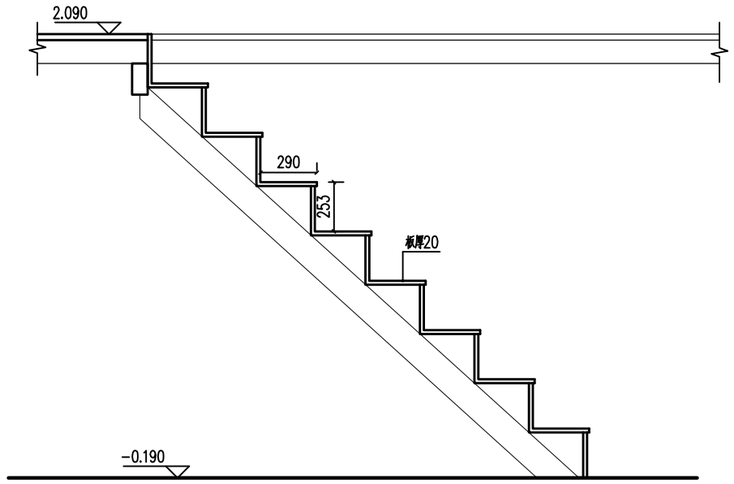
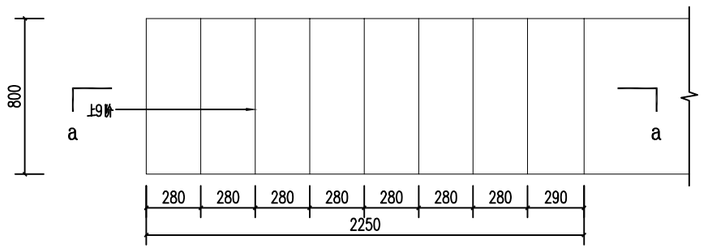
安徽皖文怡古迹保护中心有限公司	制图	孙传莉	设计	孙传莉	建设单位	阜阳市文物管理中心	图纸名称	城隍庙前进西厢房阁楼木楼梯大样图	工程编号	/	日期	2021/07
	校对	周海涛	专业负责人	汪磊	工程名称	阜阳市颍州府城隍庙——东西厢房修复工程设计方案现状勘测图			图号	古测12	比例	1:30
	审核	周海涛	项目负责人	汪磊

楼梯	楼梯糟朽、破损。	年久失修、人为因素
6	地面及排水	前檐地面	前檐地面残留树根、生长杂草，瓦件、砖块堆积地面。	年久失修、人为因素
		室内地面	后改水泥地面。	人为因素
		柱础	现存勘察未见柱础，未能判断柱础是被埋在地下还是缺失。	年久失修

说明：由于测量误差或部分数据无法进行测量等原因，本图显示尺寸可能与现存实际尺寸存在一定差别，进行修复施工时，应对楼梯尺寸进行复核，并以楼梯的实际尺寸为准，应及时与业主、设计单位联系，以便根据实际情况对设计图纸进行确认或必要的优化调整。

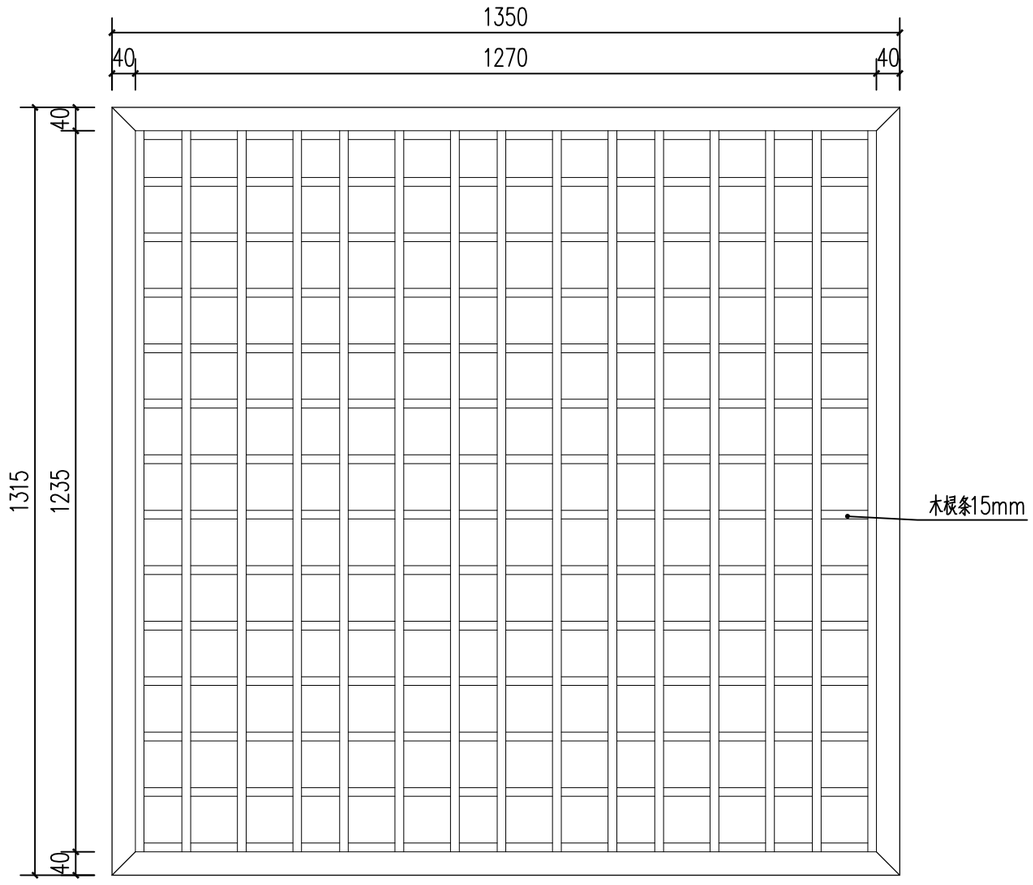
城隍庙前进西厢房阁楼二层前檐格子窗大样图 1:10

照片编号		现状描述	照片编号		现状描述
019		二层前檐格子窗棂条破损、糟朽	020		椽望、连檐朽烂、缺失，瓦件缺失，挑檐檩糟朽、开裂
拍摄时间			拍摄时间		
2021.05			2021.05		
拍摄部位			拍摄部位		
阁楼			阁楼前檐		
照片编号		现状描述	照片编号		现状描述
021		北侧墙体后人改动	022		后开门洞
拍摄时间			拍摄时间		
2021.05			2021.05		
拍摄部位			拍摄部位		
阁楼一层室内			北侧墙体		
照片编号		现状描述	照片编号		现状描述
023		后檐墙现状，后开窗洞	024		楼板糟朽，粘贴报纸，左侧为楼梯口，楼梯破损
拍摄时间			拍摄时间		
2021.05			2021.05		
拍摄部位			拍摄部位		
阁楼一层室内			阁楼楼板（1）
